**KOMPETENZ FEHLERANALYSE RUND UM
LÖTPROZESS UND LEITERPLATTE**

Eckard Schöller

microtec GmbH · testlab for opto + microelectronics, Stuttgart

4.06.2008 Nürnberg

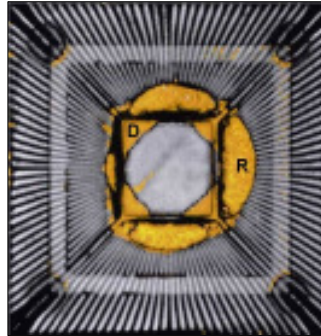
Fehlerbild 1

■ Popcorneffekt (z. B. Optokoppler)

Vornehmlich an den Grenzflächen zwischen Umhüllmasse und den internen Strukturen (IC bzw. Anschlüsse) lagert sich Feuchte an. Beim Lötprozess verdampft diese Feuchte schlagartig und kann Delaminationen und Risse verursachen.

Delamination an PQFP

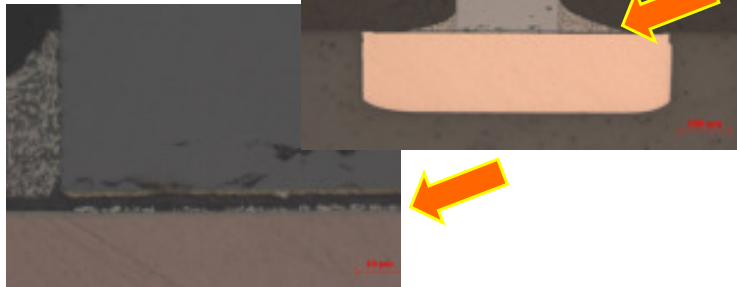
Fehlerbild 2

■ Abheber LED – Substrat (Die Bond lift off)

- Schlechte Haftung zwischen Halbleiter und Substrat

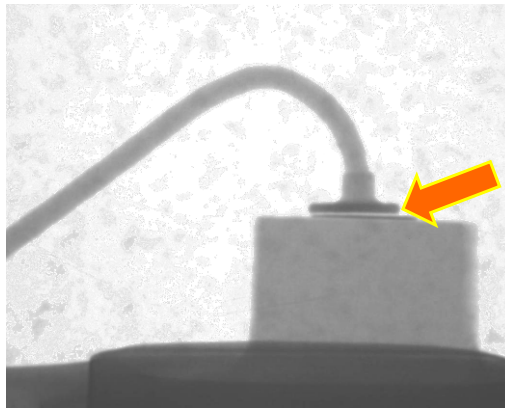
Fehlerbild 3

- **Bondabheber am Ball Bond einer LED**
 - Lift off (z.B. durch zu hohe Löttemperatur)

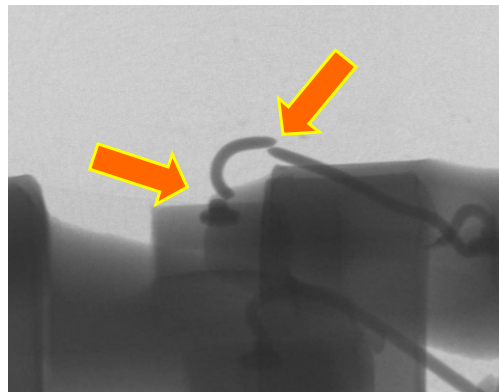
Fehlerbild 4

- **Bonddrahtbruch an RGB LED**
 - Abriss über dem Ball-Bond
 - Abriss im Loop Bereich

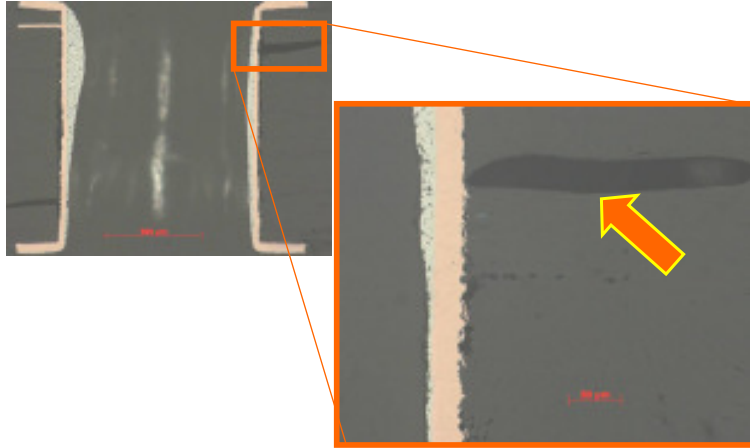
Fehlerbild 5

■ Delamination in Leiterplatte

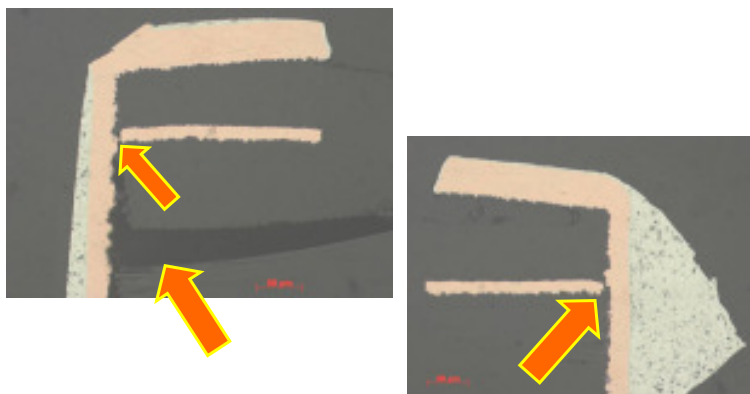
Fehlerbild 6

■ Delamination in Leiterplatte mit Abriss der elektrischen Innenlagen

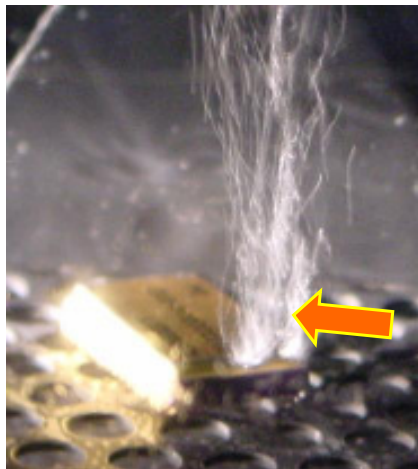
Fehlerbild 8

- **Grobleck an einem hermetischen Gehäuse (z.B. Laser)**

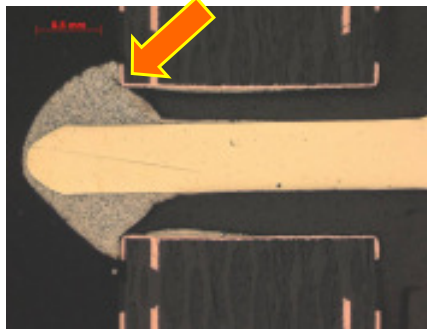
Fehlerbild 9

- Schlechte Lötstelle bei Durchsteckbauelemente (z. B. LED, Stecker in Power- Anwendungen)

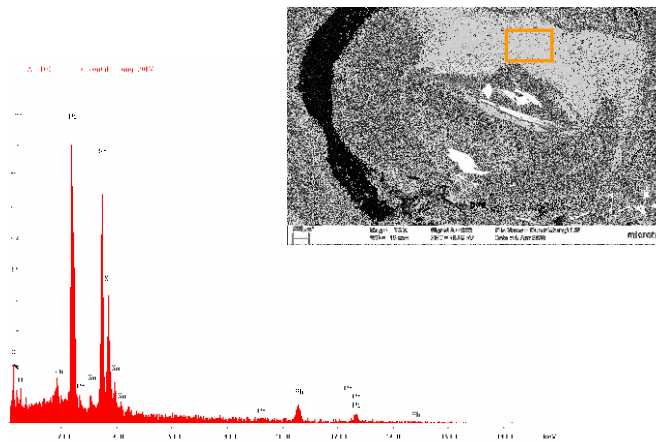
Fehlerbild 10

- Bestimmung der Elemente
 - Blei in einer "bleifrei" Lötstelle
